事例2：実成型品との検証 (資料提供：山形カシオ(株)殿)

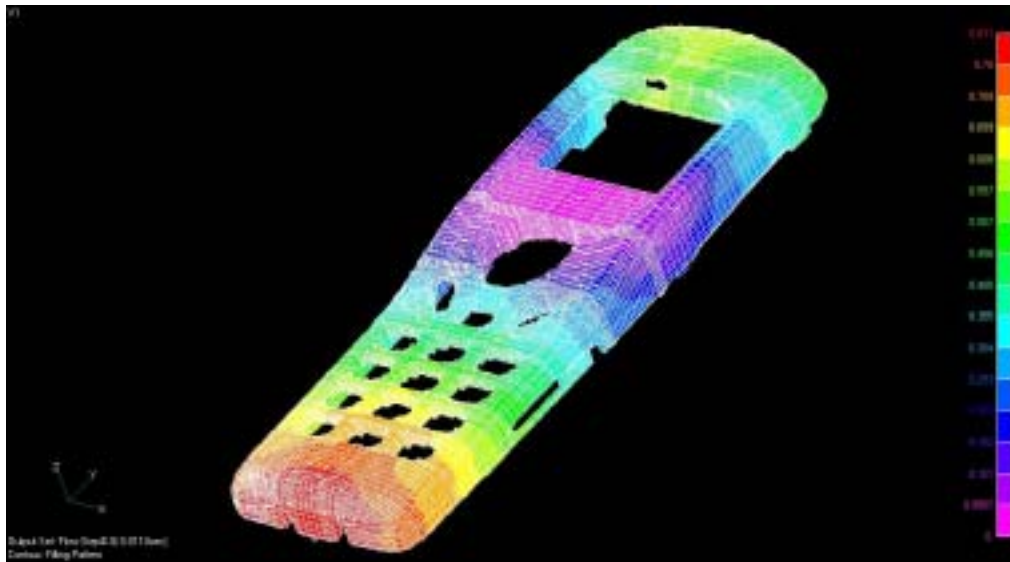
充填パターン解析結果

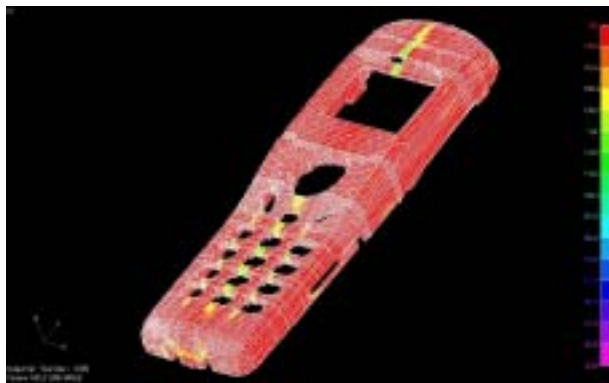
ウエルド解析結果

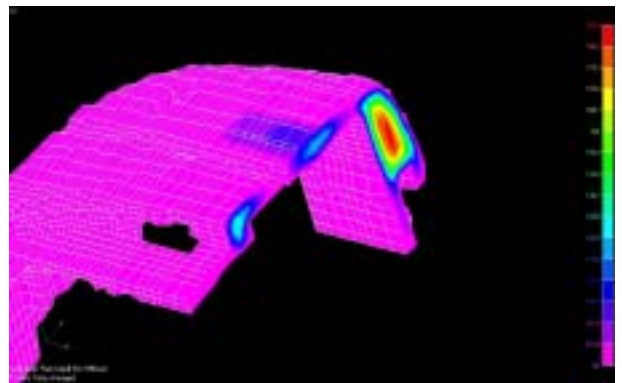
断面温度分布

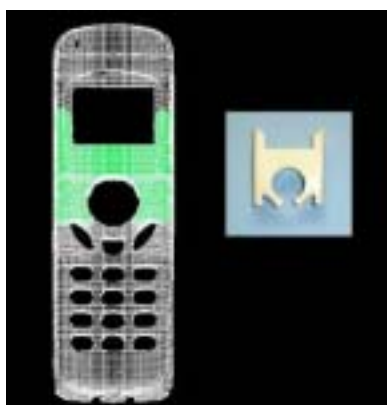
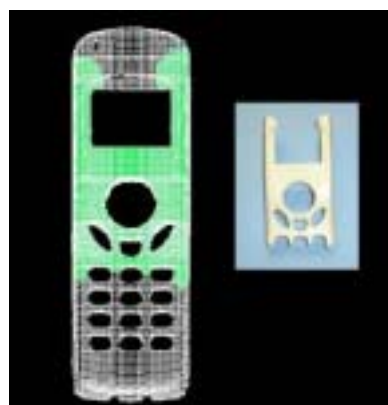
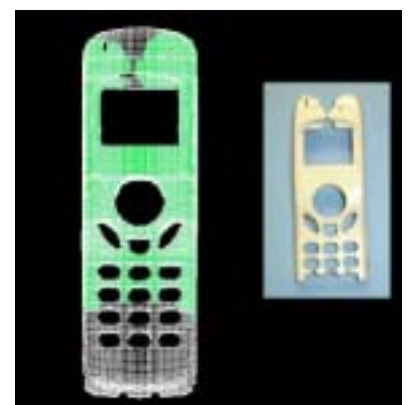
ショートショットと解析結果の比較
